# RAIO X DAS INSTALAÇÕES ELÉTRICAS RESIDENCIAIS BRASILEIRAS

# INTRODUÇÃO E METODOLOGIA

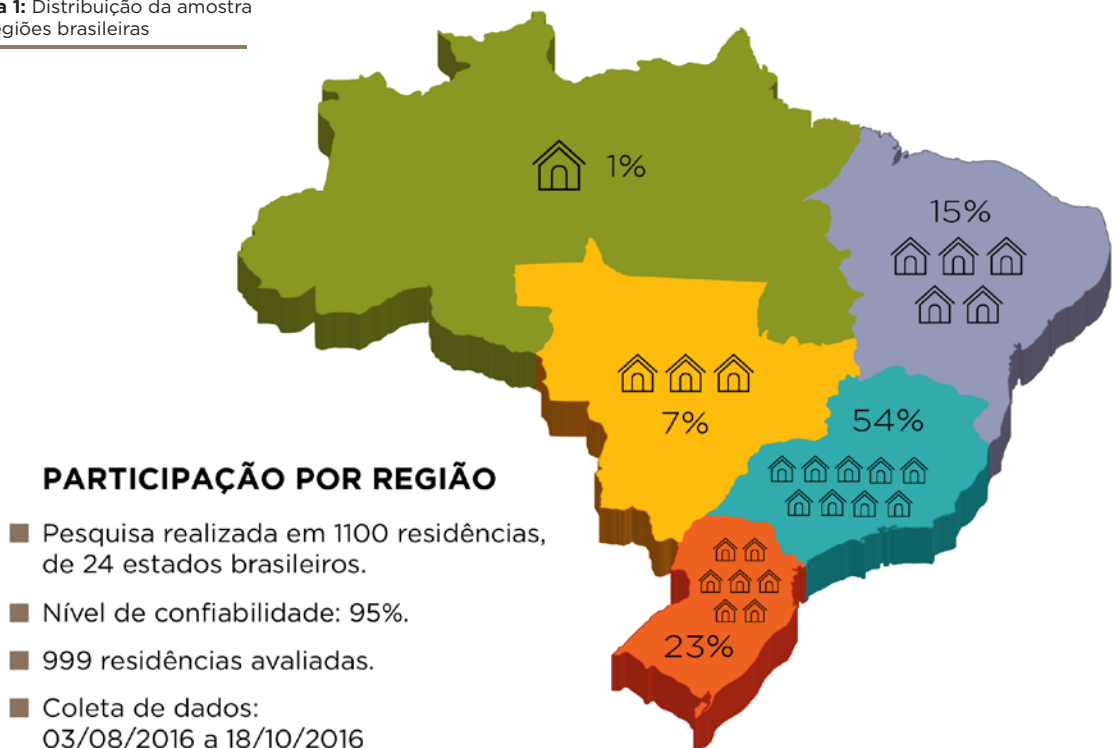
**Figura 1:** Distribuição da amostra por regiões brasileiras

A amostra alcançou todas as regiões brasileiras (figura 1), cobrindo 1.100 residências de 24 estados (figura 2), sendo que 999 residências tiveram seus resultados auferidos, o que conferiu a pesquisa uma margem de confiança de 95%. As pesquisas foram realizadas voluntariamente por profissionais eletricitas, técnicos, engenheiros e estudantes, estes últimos coordenados por seus professores.

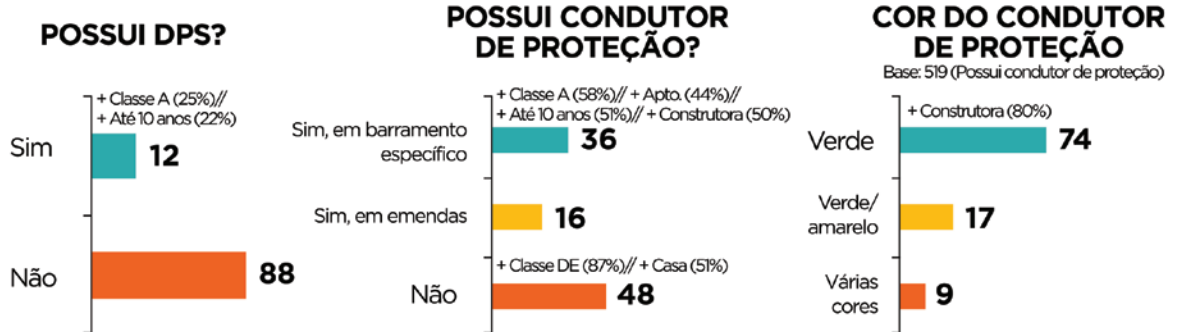
**Figura 10:** Ausência de componentes de segurança da instalação elétrica

Em 2002, na cidade de São Paulo, 90% dos imóveis pesquisados na época não possuíam o condutor de proteção - fio terra instalado. Após 15 anos de exaustivos esforços para contemplar o uso do fio terra, os resultados da atual pesquisa apontaram para um total de 52% de imóveis com o condutor de proteção instalado (figura 10).

Por outro lado, um maior índice de existência do uso do fio terra é em relação aos imóveis com menos de 5 anos de idade: 77% possuem o condutor instalado, sendo que nos imóveis com mais de 20 anos de idade, esse número cai para 39,5%.

A maioria dos imóveis (88%) não possui dispositivo de proteção contra surto (DPS); 52% deles possuem condutor de proteção (fio terra), em sua maioria da cor "verde", porém 48% não possui nenhum condutor de proteção.

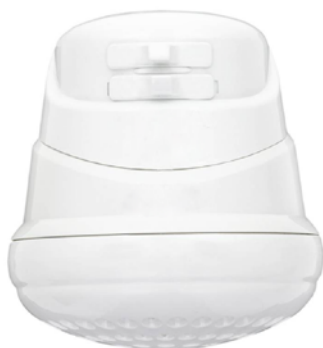
Figura 13: Uso do chuveiro elétrico

Outro fator preocupante em relação a instalação dos chuveiros elétricos é o risco de choque elétrico, uma vez que a grande incidência de instalação do fio terra está somente nos imóveis com idade abaixo de 5 anos, onde 75% possuem o condutor instalado. Já no caso de imóveis com idade entre 6 - 10 anos, somente 52% apontaram ter o condutor de proteção, e nas residências com mais de 20 anos esse número cai para 32%. Também deve ser considerado o uso irregular do conjunto plugue / tomada para a ligação do chuveiro. Apesar de ser encontrado em somente 8% dos casos é um fator preocupante, pois este dispositivo pode originar incêndio. A sua proibição é dada pela norma NBR 5410/2004.

**87%** DOS IMÓVEIS POSSUEM CHUVEIRO ELÉTRICO

**TOMADAS PARA LIGAR O CHUVEIRO**  
Proibido pela ABNT NBR 5410  
**8%** usam

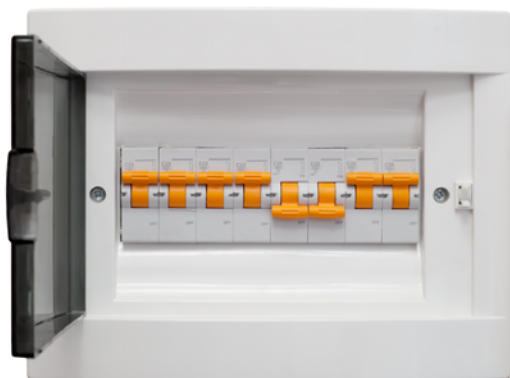
Figura 14: Quadro de distribuição

O quadro de distribuição elétrica é um item fundamental que ajuda a garantir que as instalações elétricas estão, de certa forma, em boas condições. Dados da pesquisa apontaram para um número bastante preocupante, em que somente 63% oferecia a proteção com contatos diretos. A falta dessa proteção coloca em risco qualquer pessoa que toque no quadro de distribuição, principalmente se a pessoa for leiga no assunto. Outro aspecto que ajuda na manutenção, ou até mesmo para a troca de lâmpadas, é a identificação dos componentes, principalmente disjuntores e o respectivos circuitos a que pertencem.

**76%**  
Boas condições (limpo e organizado)

**50%**  
Possuía identificação no quadro

**48%**  
Possuía identificação dos componentes

**63%**  
Oferecia proteção contra contatos indiretos

**RISCO ALTO PARA 37%**
